**急報**

**運転席エアバッグのリコール届出が行われました!!  
対象エアバッグの取外回収をお願いします!!**

平素は、エアバッグ類の適正業務の遂行にご尽力いただきありがとうございます。  
さて、今般 **2014年11月13日**付にて本田技研工業株式会社の以下一部車両において、  
**《運転席エアバッグ》**のリコール届出が行われました。

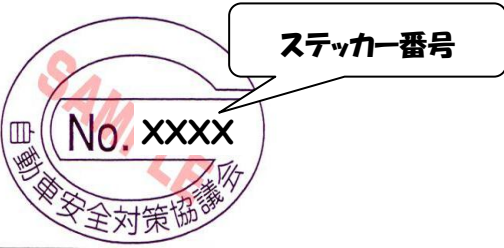
ステッカー（例）	貼付場所
<p>必ずステッカー番号を確認してください。</p>

<p>運転席ドア開口部のドアロックストライカー付近に貼付されています。</p>

(注) 車両によってリコール対策済ステッカーの貼付方法が異なりますのでご注意ください。

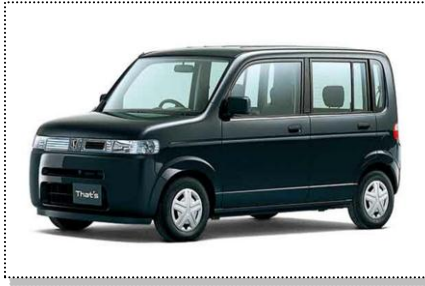
表中の車台番号にはリコール対象外の車両も含まれております。  
必ず移動報告画面のオレンジ表示および車台のリコールステッカーの有無をご確認ください。

車名	型式	通称名	リコール対象車の車台番号の範囲 製作期間	ステッカー 番号
ホンダ	LA-JD1	ザッツ	JD1-1000005～JD1-1045397 平成14年1月24日～平成15年12月23日	3471
			JD1-2000003～JD1-2009827 平成14年1月24日～平成16年1月15日	
			JD1-8000001～JD1-8000009 平成14年9月6日～平成15年3月28日	
	LA-JD2		JD2-1000005～JD2-1007334 平成14年1月24日～平成15年9月25日	
	JD2-2000013～JD2-2002336 平成14年1月24日～平成15年3月28日			
	JD2-8000001 平成15年1月27日
