**急 報**

**運転席エアバッグのリコール届出が行われました!!  
対象エアバッグの取外回収をお願いします!!**

平素は、エアバッグ類の適正業務の遂行にご尽力いただきありがとうございます。さて、今般 **2014年11月27日**付にてトヨタ自動車株式会社、ダイハツ工業株式会社の以下一部車両において、**《運転席エアバッグ》**のリコール届出が行われました。

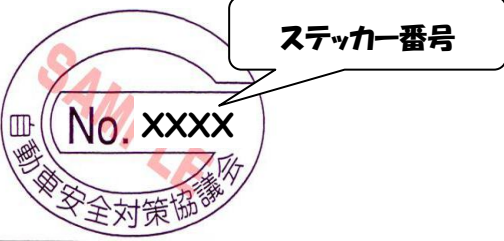
対策済ステッカー（例）	貼付場所
<p>必ずステッカー番号を確認してください。</p>

<p>運転席ドア開口部のドアロックストライカー付近に貼付されています。</p>

リコール対策済み		リコール未対策	
複数枚	<p>該当する全てのステッカーを貼付</p>   <p><b>例①</b> 「3456」ステッカーが貼付されている</p>	<p>該当する全てのステッカー貼付</p>   <p><b>例④</b> 「3456」ステッカーが貼付されていない</p>	
1枚	<p>最新ステッカーを貼付</p>   <p><b>例②</b> 「3456」ステッカーが貼付されている</p> <p><b>例③</b> 「3456」以上(例: 3457)ステッカーが貼付されている</p>	<p>最新ステッカーを貼付</p>   <p><b>例⑤</b> 「3456」以前(例: 3455)ステッカーが貼付されている</p>	
なし	 	  <p><b>例⑥</b> ステッカーが貼付されていない</p>

手順①の対象車台については、以下の内容にて確認いただき、リコール未対策の場合には、必ず取外回収を行い、作業①②に従って指定引取場所に引き渡してください。

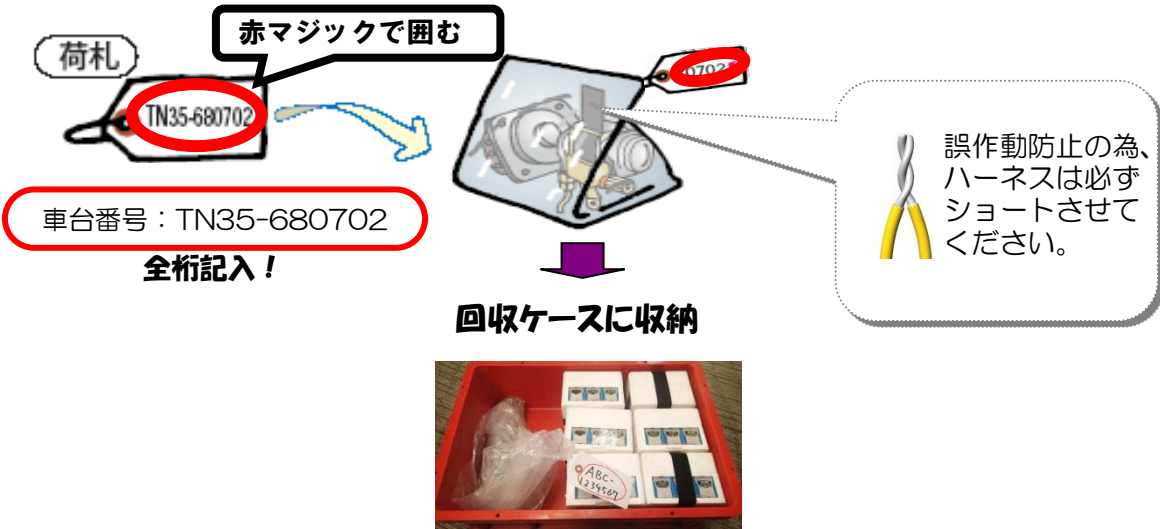
通常通り、回収袋に収納し、「**全桁の車台番号（※）**」を書いた荷札を付けてください。  
 その際、**荷札の車台番号を赤マジックで囲んでください。**  
 (※) 指定引取場所等での車両特定の為、車台番号の**全桁記入**をお願いします。

荷札

赤マジックで囲む

車台番号：TN35-680702

誤作動防止の為、ハーネスは必ずショートさせてください。

回収ケースに収納

取外し後のインフレーターは以下の要領で指定引取場所に引き渡してください。

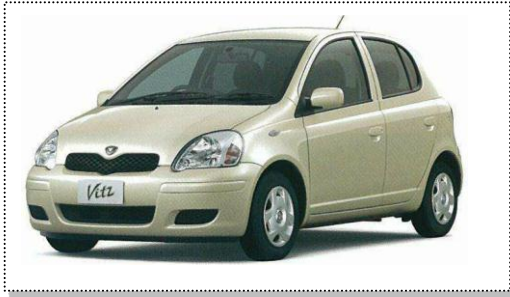
#### ヴィッツ

表中の車台番号にはリコール対象外の車両も含まれております。  
必ず移動報告画面のオレンジ表示および車台の「対策済ステッカー」の有無をご確認ください。

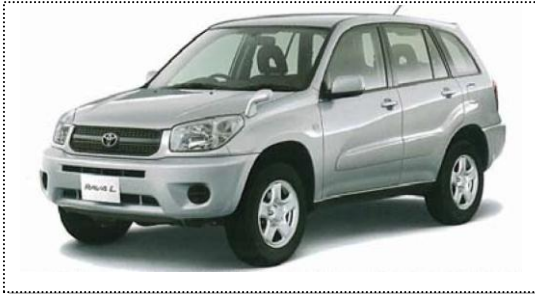
RAV4 J / RAV4 L

表中の車台番号にはリコール対象外の車両も含まれております。  
必ず移動報告画面のオレンジ表示および車台の「対策済ステッカー」の有無をご確認ください。

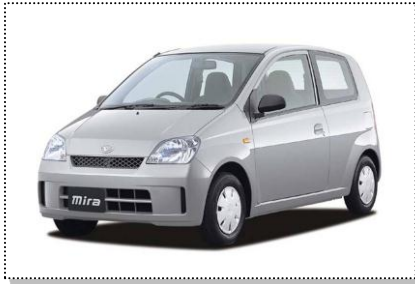
ミラ

表中の車台番号にはリコール対象外の車両も含まれております。  
必ず移動報告画面のオレンジ表示および車台の「対策済ステッカー」の有無をご確認ください。
