**急 報**

**助手席エアバッグのリコール届出が行われました!!  
対象エアバッグの取外回収をお願いします!!**

平素は、エアバッグ類の適正業務の遂行にご尽力いただきありがとうございます。さて、今般 **2015年1月15日付**にて日産自動車株式会社の以下一部車両において、**《助手席エアバッグ》**のリコール届出が行われました。

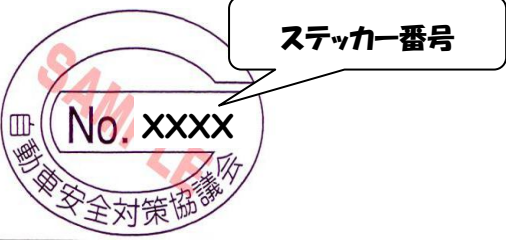
対策済ステッカー（例）	貼付場所
<p>必ずステッカー番号を確認してください。</p>

<p>運転席ドア開口部のドアロックストライカー付近に貼付されています。</p>

手順①の対象車台については、以下の内容にて確認いただき、リコール未対策の場合には、必ず取外回収を行い、作業①②に従って指定引取場所に引き渡してください。

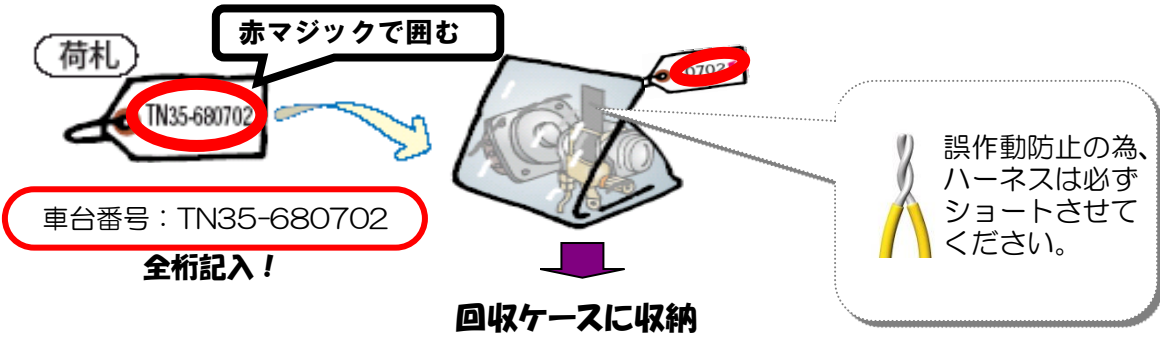
通常通り、回収袋に収納し、「**全桁の車台番号（※）**」を書いた荷札を付けてください。その際、**荷札の車台番号を赤マジックで囲んでください。**

（※）指定引取場所等での車両特定の為、車台番号の**全桁記入**をお願いします。

荷札

赤マジックで囲む

車台番号：TN35-680702

誤作動防止の為、ハーネスは必ずショートさせてください。
