～車上作動処理契約業者の皆さまへ～

(追加情報) スズキ、日産、マツダの特定車両に車台詳細情報「2019年10月21日発行の火災防火措置を実施して下さい」の表示を掲載しました。火災防止措置の実施をお願いします。

再通知

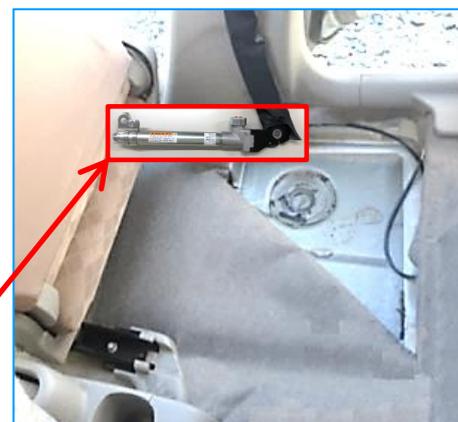
ラップアウトプリテンショナー
装備位置

➤対象車両の解体作業におけるエアバッグ一括作動処理では、シートベルトのプリテンショナーは乗員が乗車していない状態で作動します。

そのため運転席に装備されているラップアウトプリテンショナーから乗員乗車時と比較して高温高圧のガスが多く噴出する為、カーペット裏面のフェルトに引火する可能性があります。「JARP2019.10 A-1914A」の実施により、安全にエアバッグ一括作動処理を実施できます。

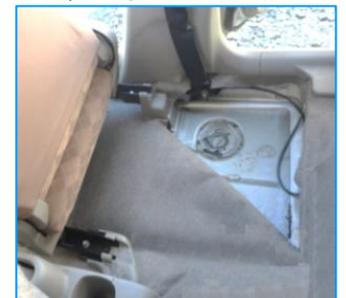
※カーペットを上を折り曲げた状態だと、火災に至る可能性があります。

⑤カッターで切ったカーペットは下に入れ込む*
または、三角にカーペットを切り取ってください
