解体業者の皆さまへ

運転席エアバッグのリコール届出が行われました!

対象エアバッグの取外回収をお願いします!!

本田技研工業(株) 運転席エアバッグ リコール対象車両一覧

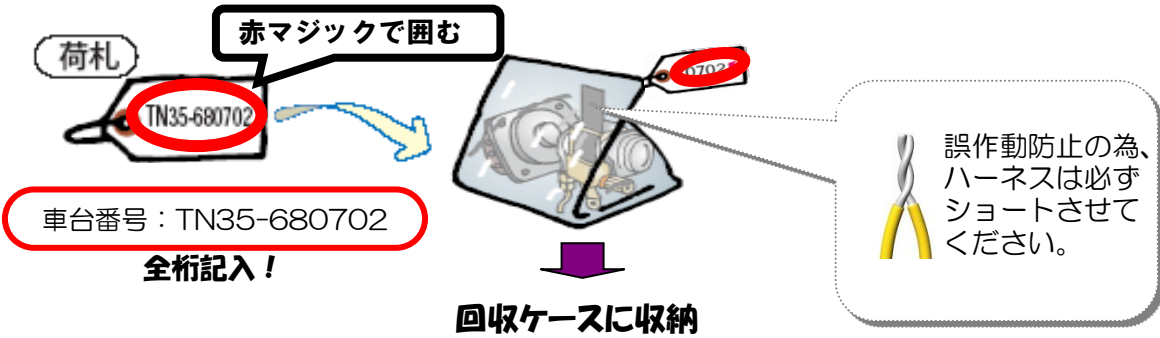
赤マジックで囲む

荷札

車台番号：TN35-680702

全桁記入！

誤作動防止の為、ハーネスは必ずショートさせてください。

回収ケースに収納

通常通り、回収袋に収納し、「**全桁の車台番号（※）**」を書いた荷札を付けてください。
 その際、**荷札の車台番号を赤マジックで囲んでください。**
 (※) 指定引取場所等での車両特定の為、車台番号の**全桁記入**をお願いします。

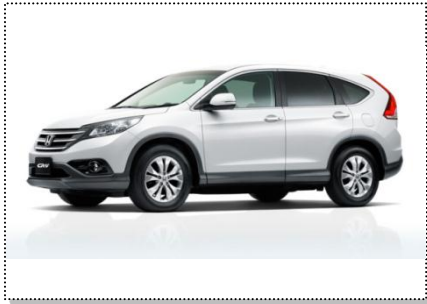
CR-V

表中の車台番号にはリコール対象外の車両も含まれております。

必ず移動報告画面のオレンジ表示および車台のリコールステッカーの有無をご確認ください。
