解体業者の皆さまへ

台風第 19 号に伴う被災車両のエアバッグ類処理について

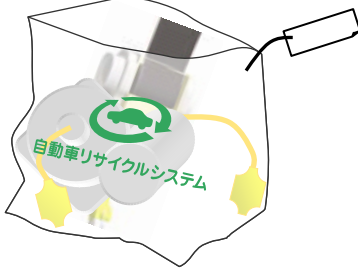
<p>③ 通常通り、車両 1 台分を回収袋に収納する！</p>
